# Verlorener Ankerstab 15,0 unbehandelt mit Spannkonus 15,0

## Prüfbericht

Rauchdichtheit

| <b>PRÜFGEGENSTAND:</b> | <b>Prüfung zum Feuerwiderstand und zur Rauchdichte<br/>„Betonquader mit verschiedenen Spannstellen System Doka“</b> |

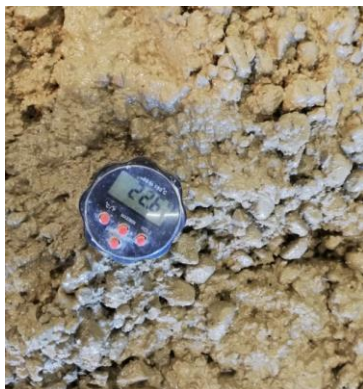
Bild 4: Messen der Temperatur

Die Frischbetontemperatur bei der Betonage betrug 22,6°C.  
Das Ausbreitmaß  $a = 45 \text{ cm}$ ,  $b = 46 \text{ cm} \Rightarrow$  Gesamt 45,5 cm  
Damit entspricht der Beton der Konsistenz F45.

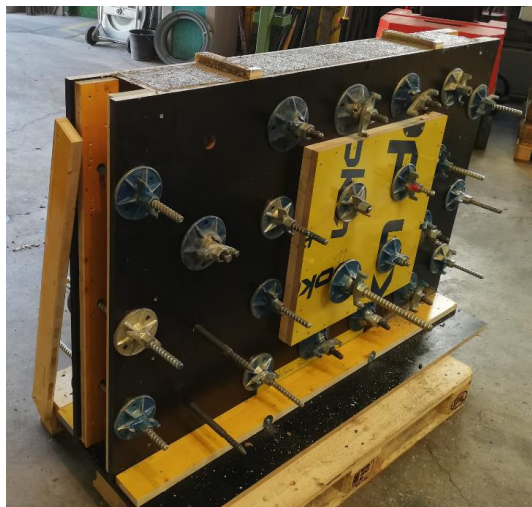
Bild 5: fertig betonierter Versuchskörper

Der Versuchskörper für den Rauchdichtheitsversuch wurde am 10.05.2021 ca. 7 Uhr im Betonlabor betoniert.

Die Anker des Versuchskörpers wurden am 12.05.2021 gelöst.

Bis am 01.06.2021 wurde der Versuchskörper abgedeckt im Betonlabor gelagert, um eine Rissbildung zu verhindern.

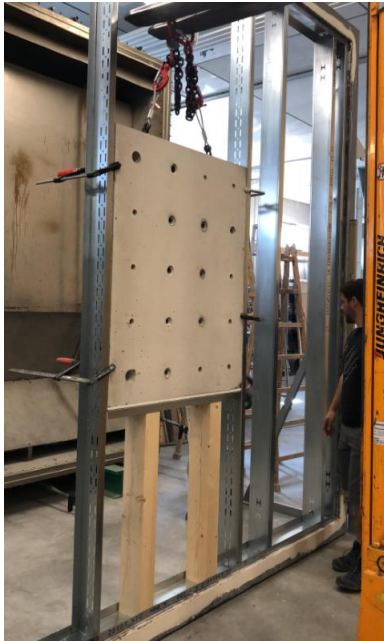
Bild 8: Einbau des Betonblockes (Seite 1)

Der Betonblock wurden am 09.06.2021 in das Prüfinstitut IBS in Hof bei Salzburg gebracht und von Hr. Geiger und Fr. Hülmbauer verschlossen.

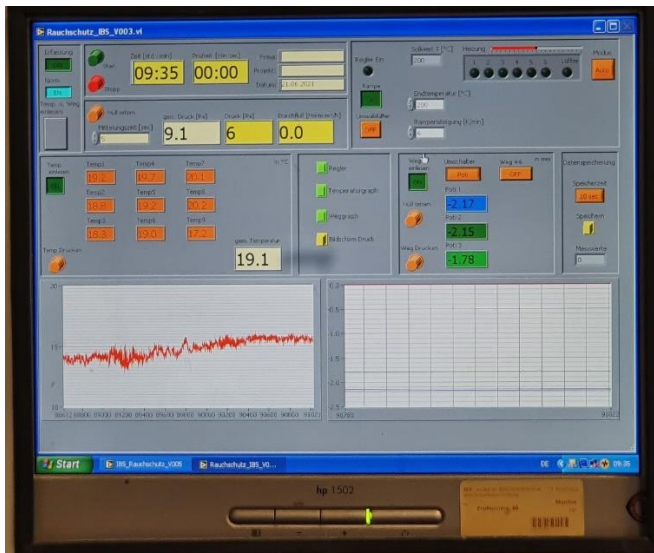
Danach wurde die Leckage des Probekörpers jeweils bei einem Druck von 10Pa, 25Pa und 50Pa gemessen.

Bild 14: Messanzeige bei 6 Pascal Druck => 0 Druckverlust = kein Luftaustritt bei den Span
